**TRAVAUX ILLÉGAUX
ET MASSACRE PATRIMONIAL À UCCLE :
PRÈS DE 80 RIVERAINS DEMANDENT LA REMISE
EN PRISTIN ÉTAT D'UNE MAISON DES ANNÉES 20**

1. Avenue Coghen, 129, à Uccle, maison moderniste massacrée sans permis par son propriétaire.

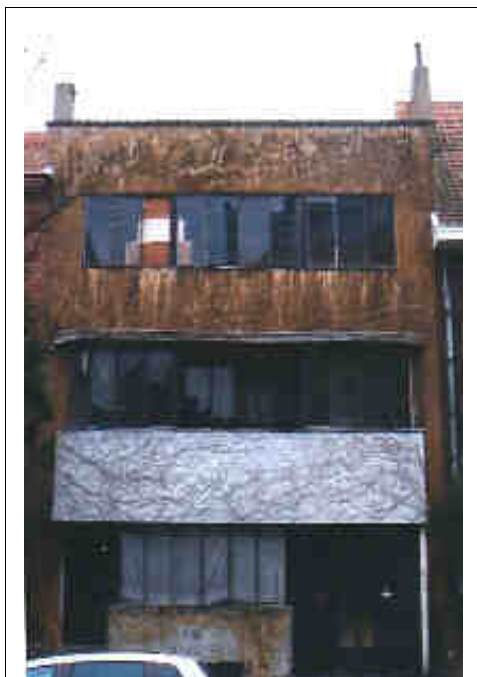
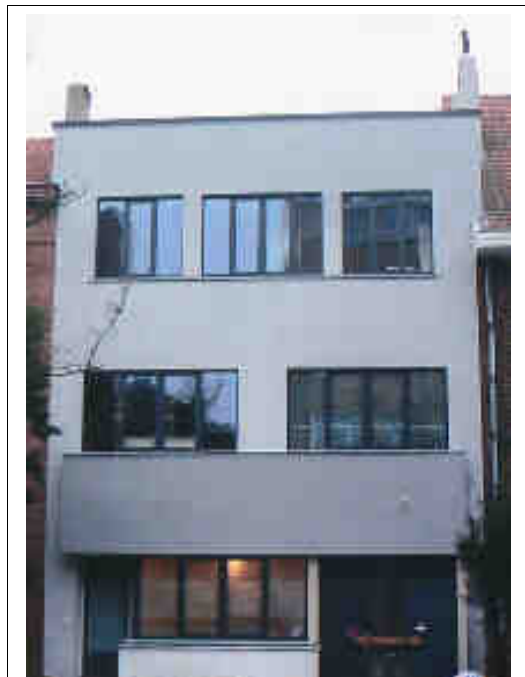
*Avant...besoin d'une restauration... Après travaux illégaux, besoin d'une
restauration à l'identique...*

Au niveau du rez-de-chaussée, la porte d'origine en ferronnerie ouvragée et en verre martelée a été remplacée par une porte en aluminium vitrée. La baie centrale, à l'origine composée de six panneaux vitrés enserrés dans d'étroits cadres en acier a été remplacée par deux doubles ouvrants aux proportions quelconques. La maçonnerie sous ces fenêtres présentait un arrondi qui a également disparu.

Au premier étage, deux *bow window* géométriques encadraient une loggia centrale. Ce dispositif en saillie a été supprimé ainsi que la corniche débordante qui le soulignait. Cet effet de volumétrie a été remplacé par deux châssis placés dans le plan de la façade qui suppriment l'effet de bandeau horizontal.

Au deuxième étage, le bandeau de fenestration horizontal, caractéristique du langage moderne, a également été interrompu par la mise en place de trois châssis indépendants. On imagine aisément que cette modification traduit une disposition intérieure totalement différente.

D'autres transformations malencontreuses sont à déplorer au niveau de la façade. La texture et la couleur ocre de l'enduit de façade ne sont pas respectés mais c'est surtout le remplacement des châssis par des châssis au profil plus épais qui alourdit la façade. A l'arrivée cette façade a perdu tout son intérêt.

- restitution de la porte de rue dans le style initial qui faisait pendant à la porte de garage (seul vestige) ;
- restitution du rythme des châssis de fenêtres, c'est-à-dire, 6 (six) fenêtres au lieu de 4 (quatre) ;
- adaptation du volume soutenant le bac à fleurs (à l'origine les angles étaient arrondis au lieu d'être en angles droits et la saillie était moins prononcée);

- suppression des fenêtres résultant des travaux récents (celles-ci, après travaux, sont disposées à plat au dessus du décrochement de la façade) et restitution de la disposition d'origine des fenêtres:

- rétablissement de la corniche débordante coiffant l'ensemble du fenestrage. Cette corniche en légère saillie présentait des pans coupés aux deux extrémités (vue en plan) ;

- le fenestrage entre la corniche débordante supérieure et le décrochement inférieur formait une sorte de galerie caractérisée par une alternance de quatre (4) fenêtres en saillie sur les côtés de la façade et de quatre (4) fenêtres en retrait au centre (petite terrasse) ;

- L'accès à la petite terrasse comportait deux (2) portes latérales vitrées de même esthétique que les fenêtres. A chaque extrémité les fenêtres épousaient le même profil en oblique que la corniche débordante ;

- restitution des fenêtres en bandeau sur toute la longueur et donc suppression des murs séparant les deux jeux de fenêtres.
- respect du rythme de trois (3) fenêtres sur les côtés et de quatre (4) fenêtres au centre avec verticale légèrement plus large séparant le jeu de 3-4-3 fenêtres.

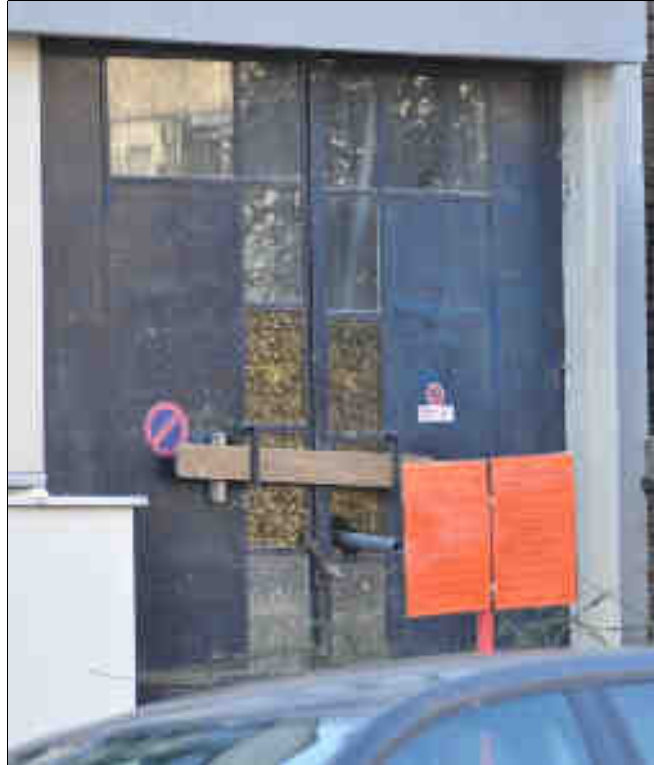
*Seul élément d'origine encore à peu près intact : la porte de garage.
Le propriétaire pourrait demander une prime "petit patrimoine"
à la Région pour la restaurer....*
